COSTRUZIONI IN C.A. E C.A.P.

Amedeo Vitone

COSTRUZIONI ESISTENTI
11. CASI DI STUDIO

11.6. RASSEGNA DI CAUSE DI RISCHIO O
CROLLO

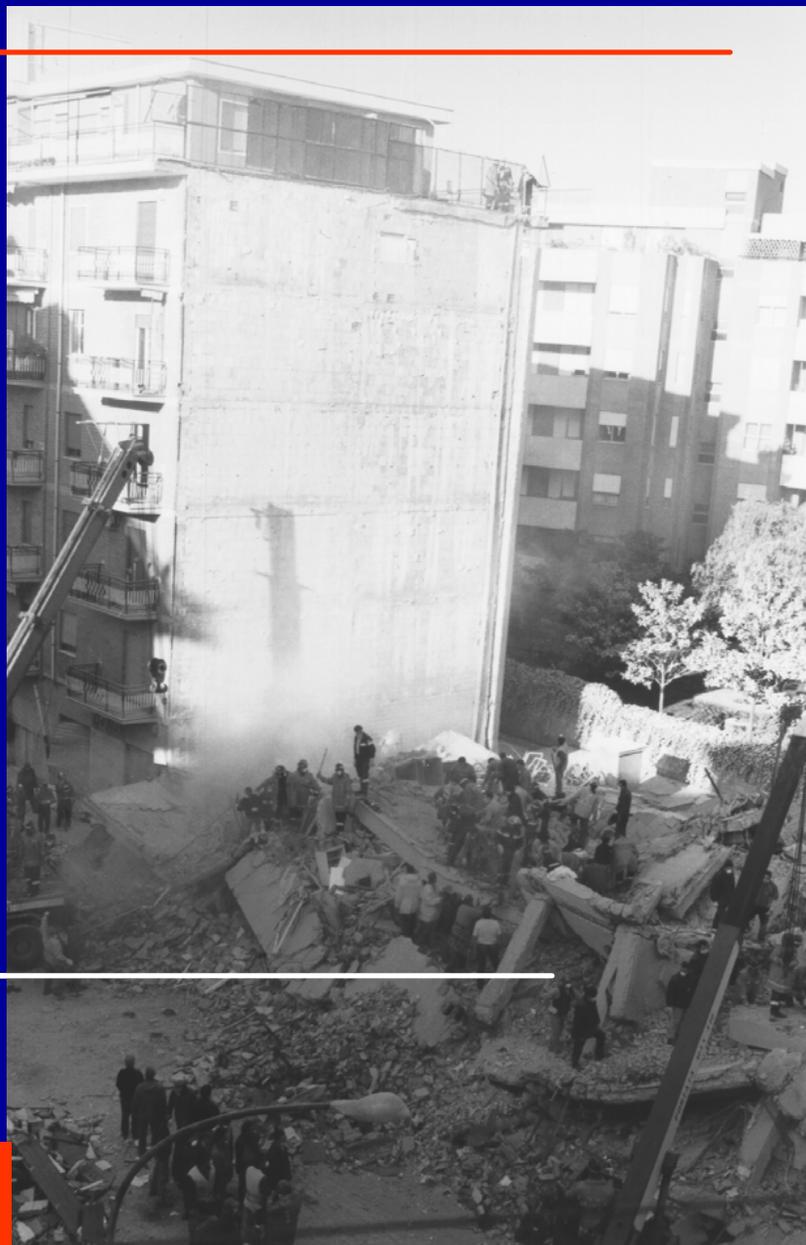
La quota del torrino del vano scala prima del crollo

Un obiettivo prestazionale:
dotare gli edifici di sufficiente *robustness* per limitare la perdita di energia potenziale di posizione soprattutto in corrispondenza degli elementi strutturali che portano *masse umane*.

La quota del torrino del vano scala dopo il crollo

L'edificio crollato a Foggia, in viale Giotto, il 27 novembre del 1999

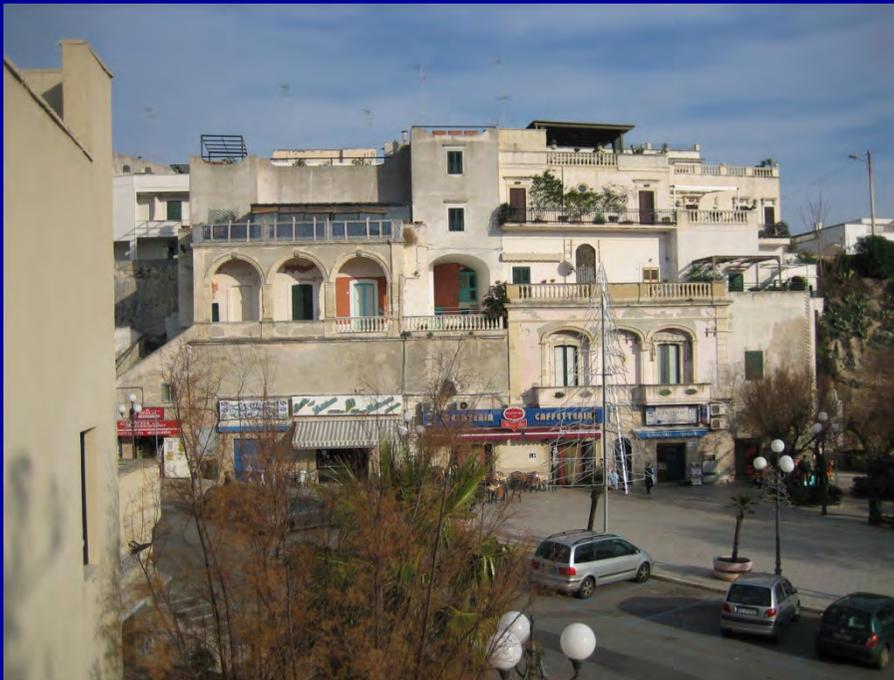
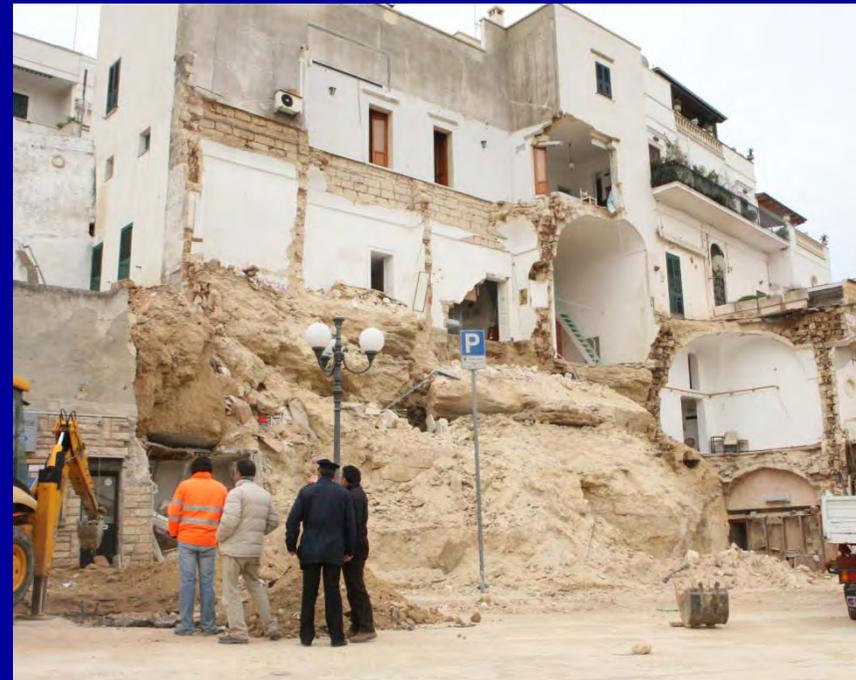
CROLLO PARZIALE DI UN ISOLATO DI CASTRO MARINA (31 Gennaio 2009)

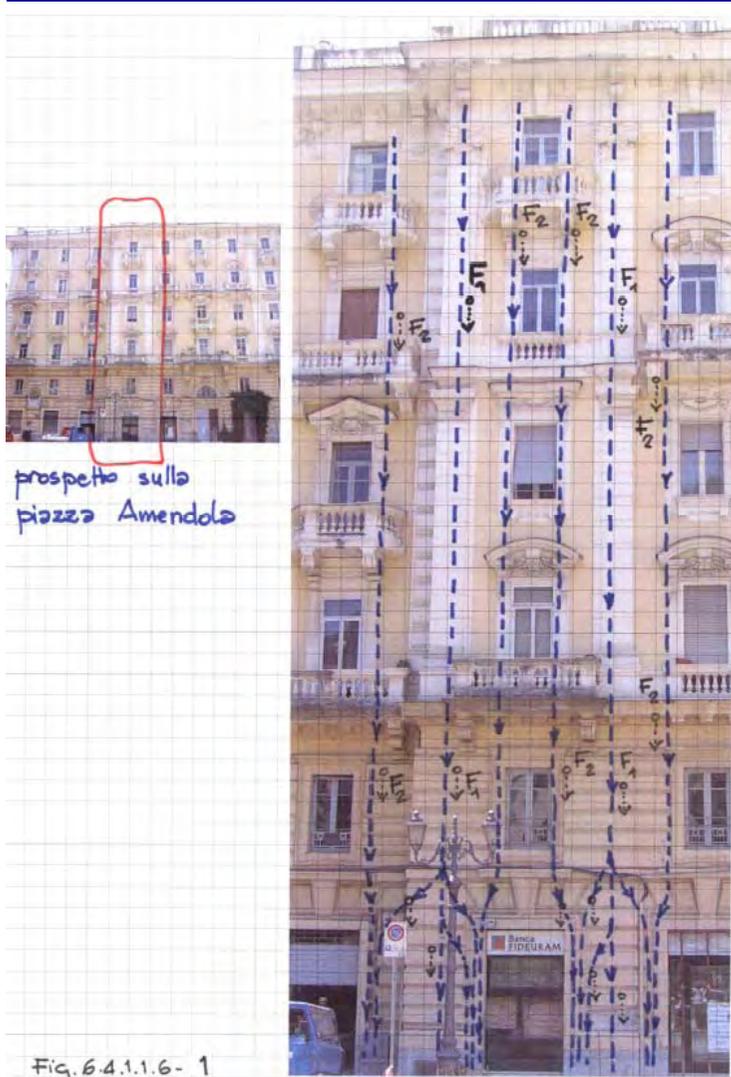
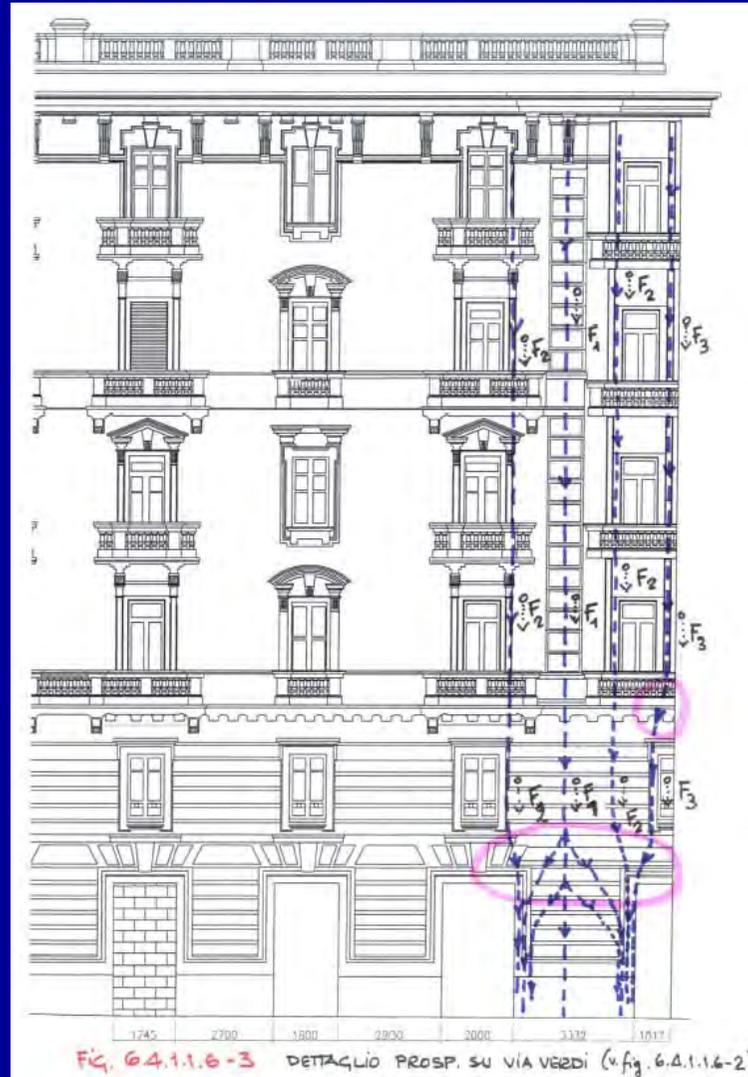
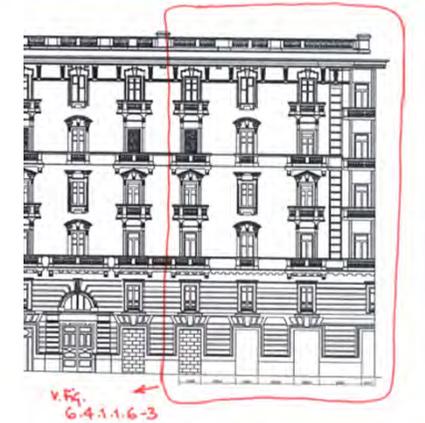
6.4.1.1.6 Maschi murari a piano terra di lunghezza ridotta rispetto ai piani superiori, ulteriormente ridotta in epoche successive per allargare i portoni di ingresso ai negozi .

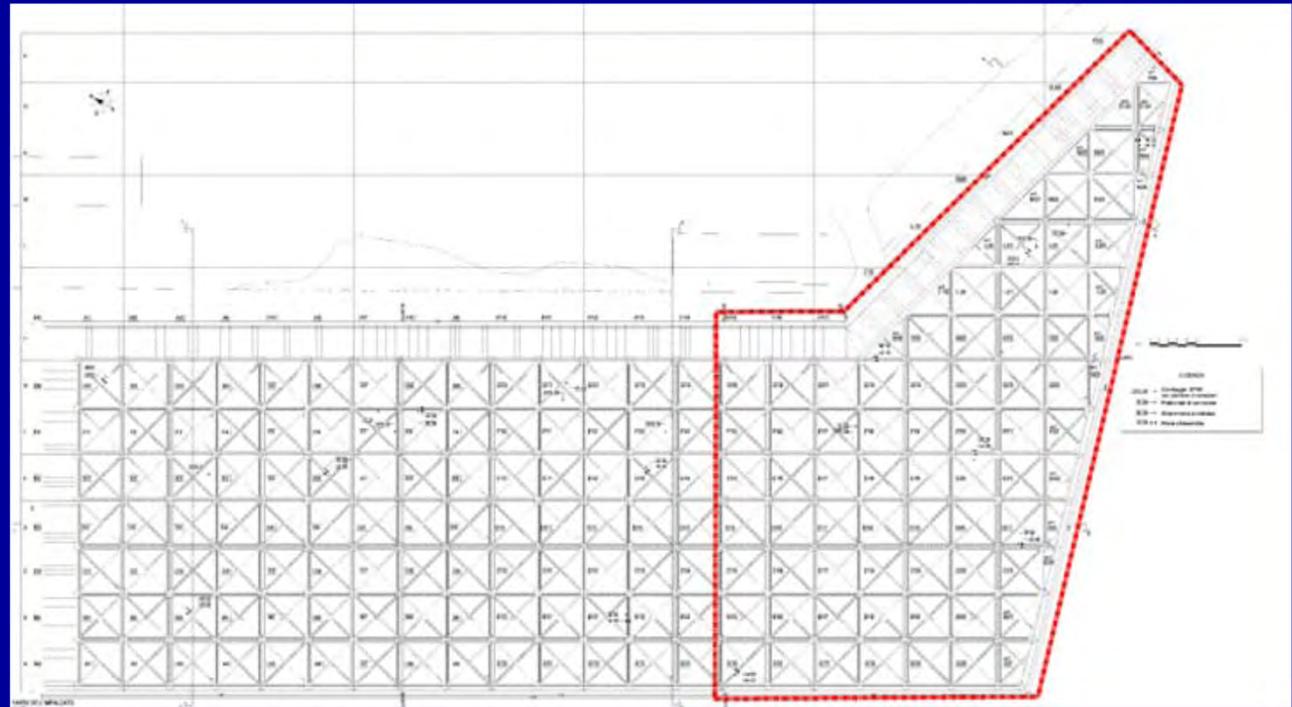
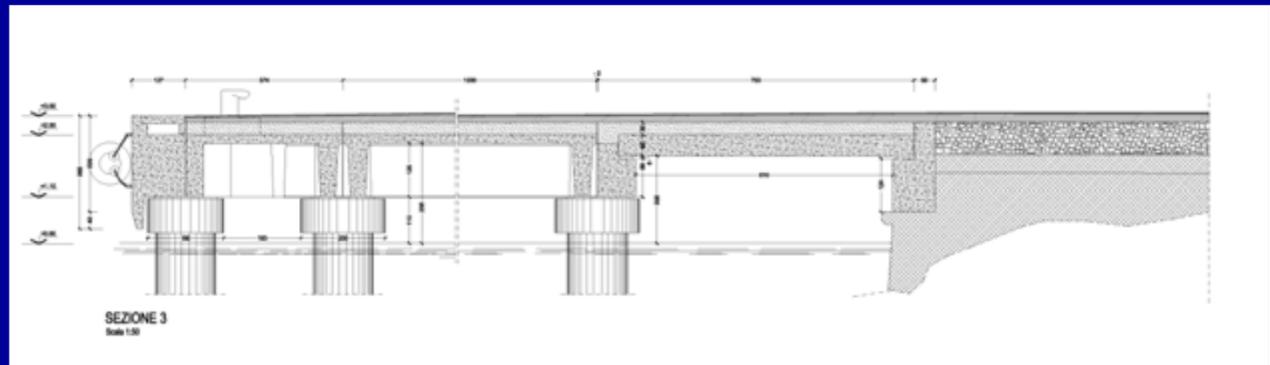
casi di ammaloramento per corrosione delle armature

*Porto di Taranto
Molo San Cataldo*

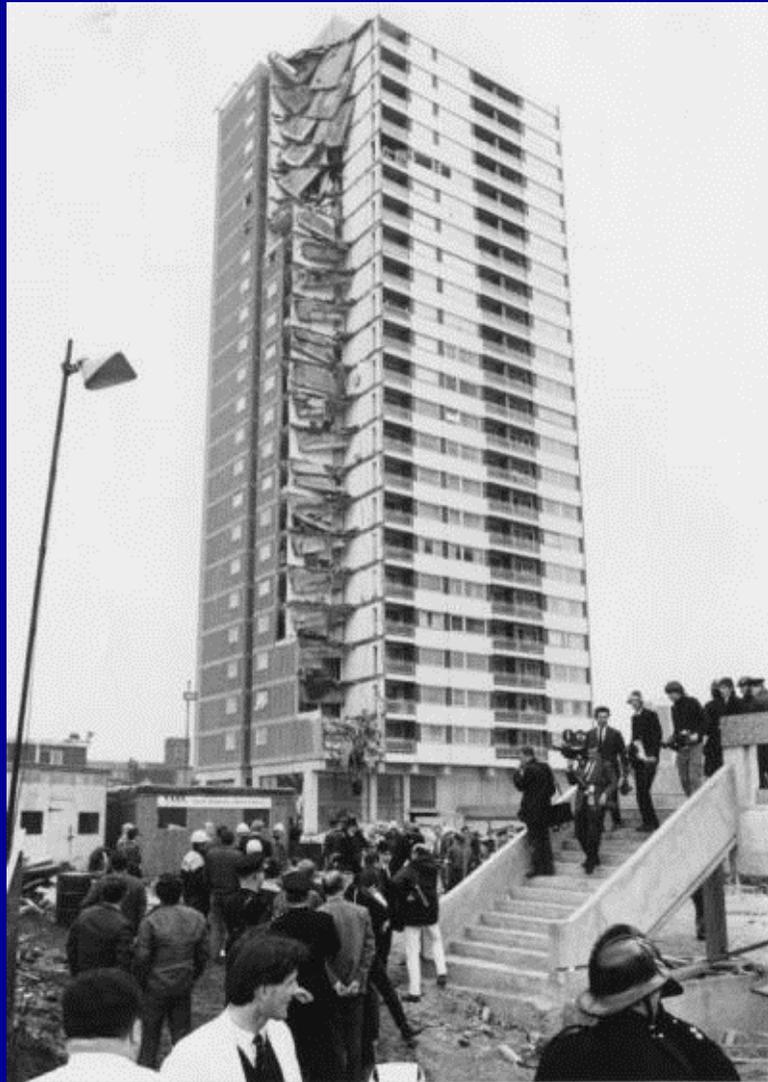
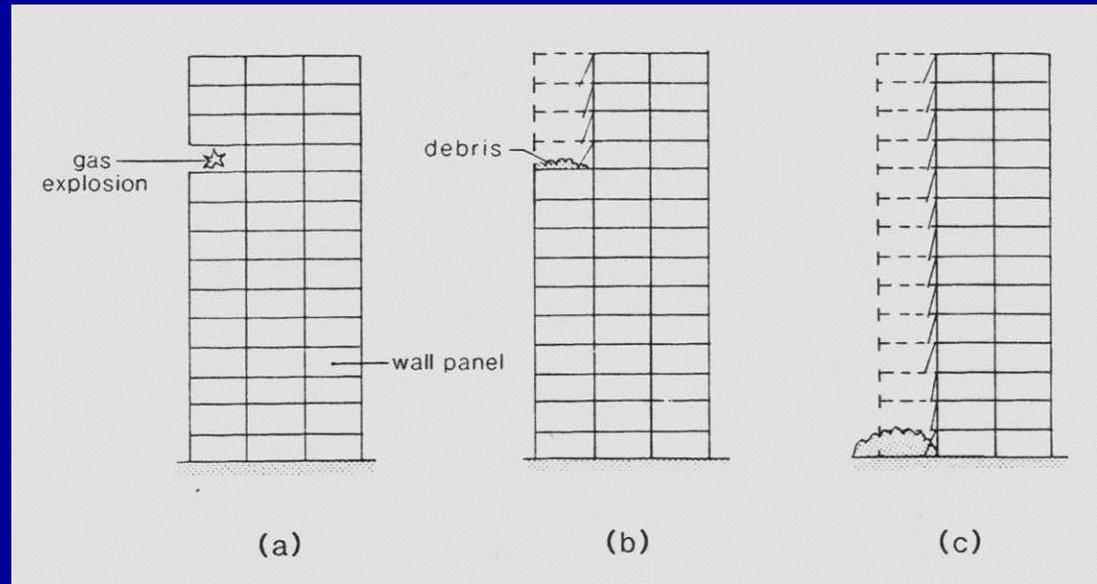
Sequence of failures

Ronan Point apartment building collapse (1968)

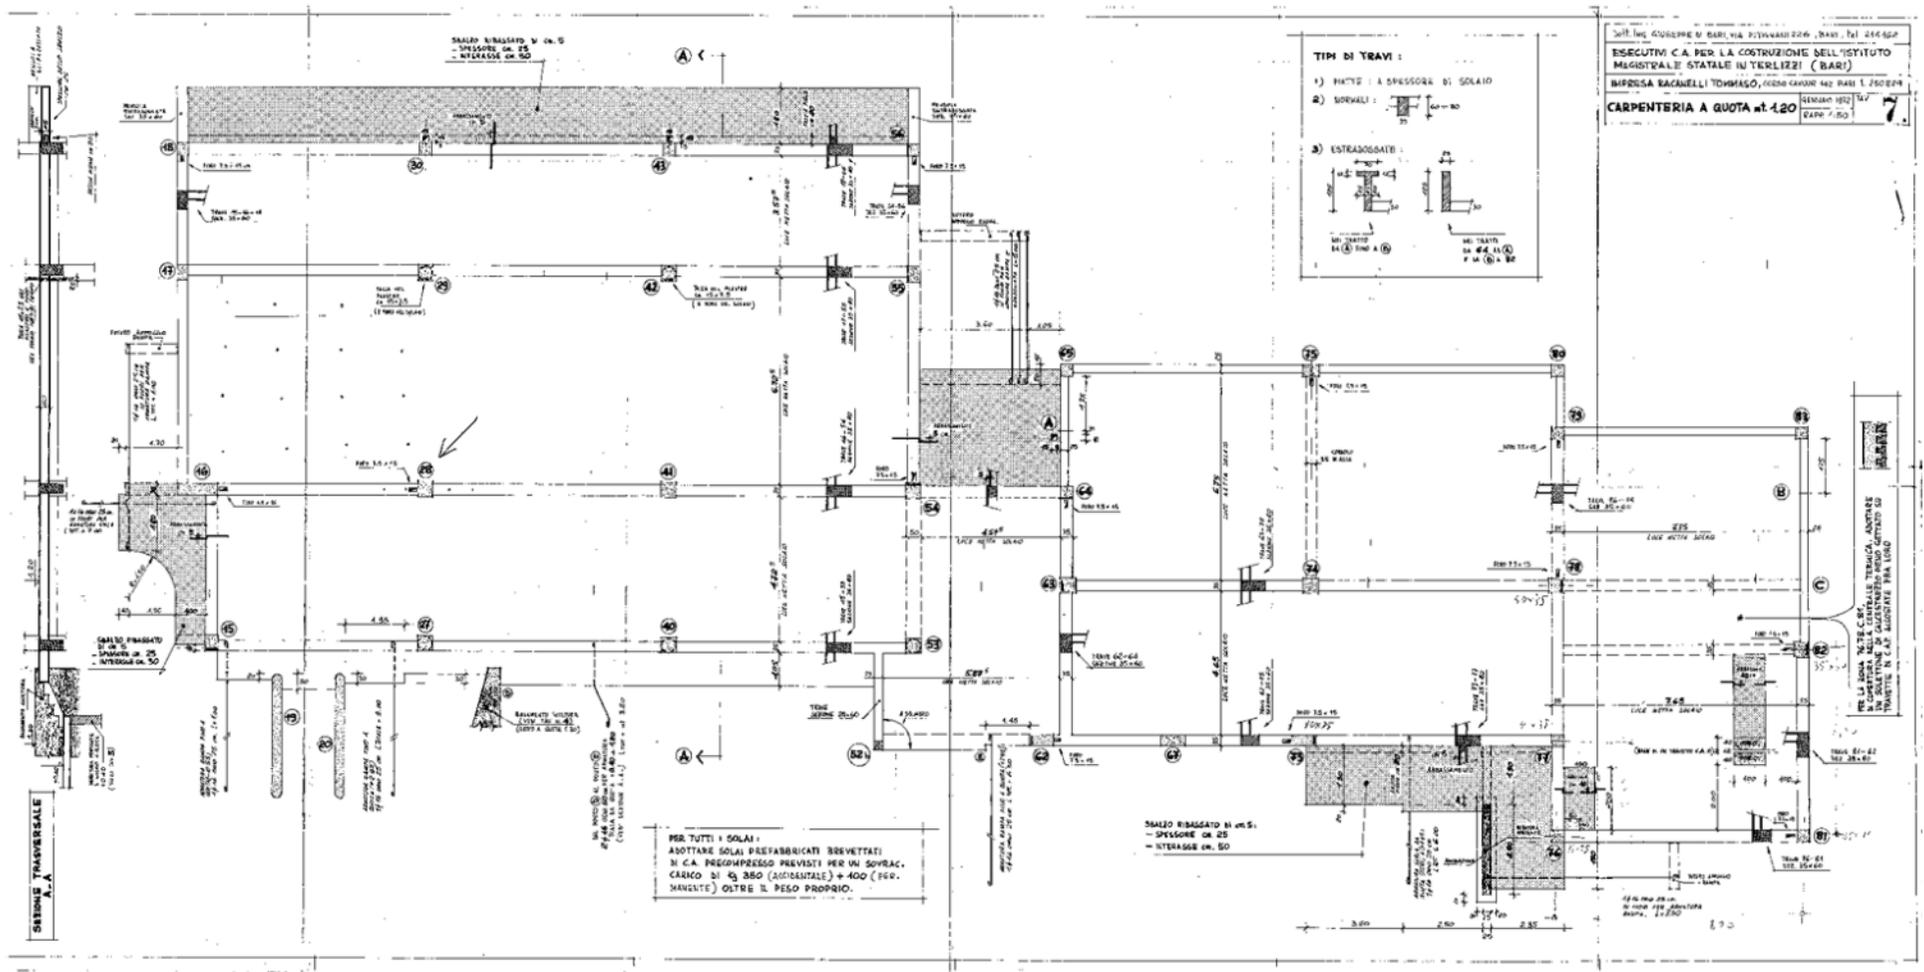
Istituto Tommaso Fiore –Terlizzi (1972): Un incendio (1999) all’origine della valutazione della sicurezza

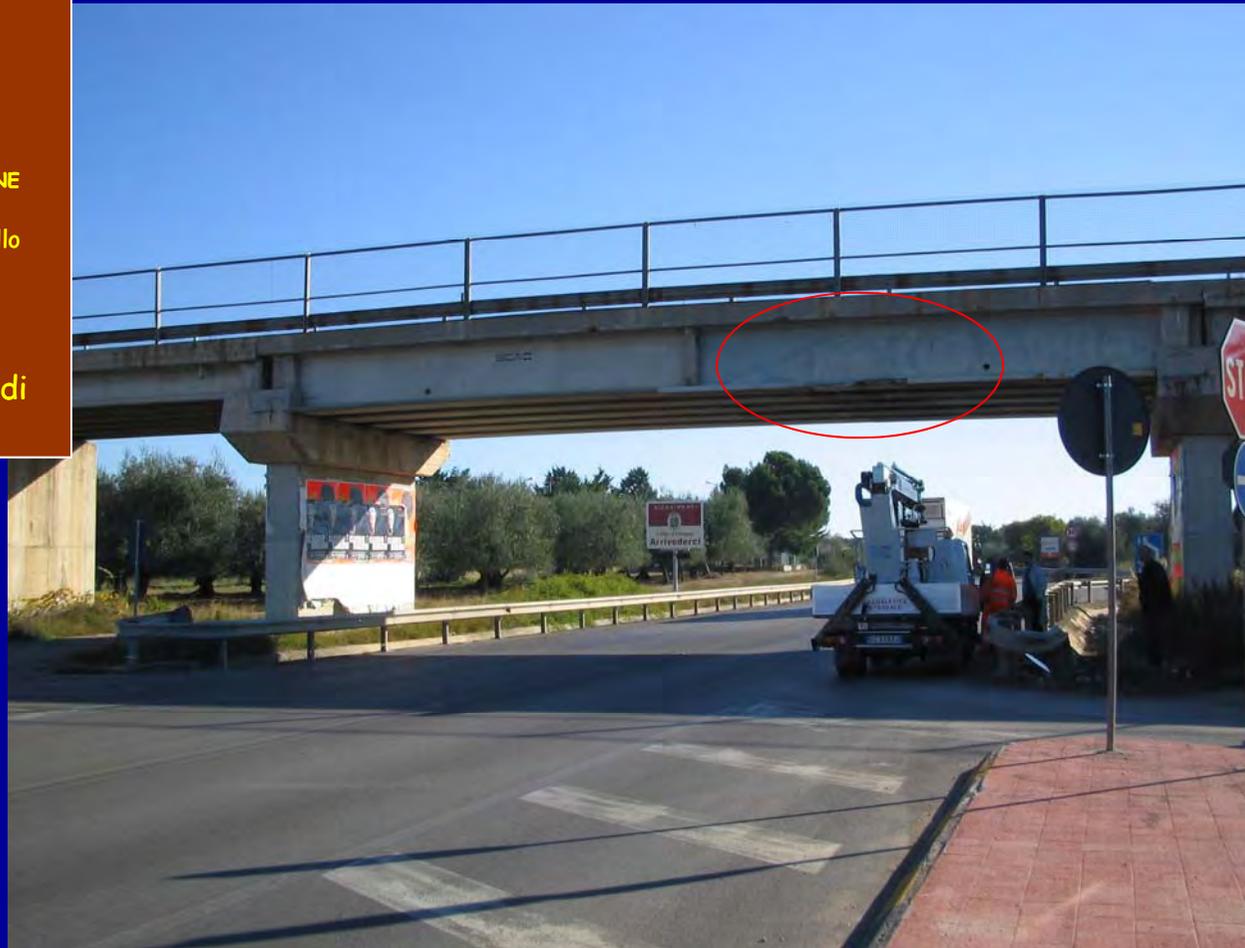
Foto A.2. (16.11.2006) Vista della campata centrale. In primo piano la trave danneggiata dall'urto

OPERA D'ARTE N. 20
S.P. 231 "Andriese-Coratina" (ex S.S. 98)
Km 46+750, corsia Sud, direzione di marcia Foggia-Bari

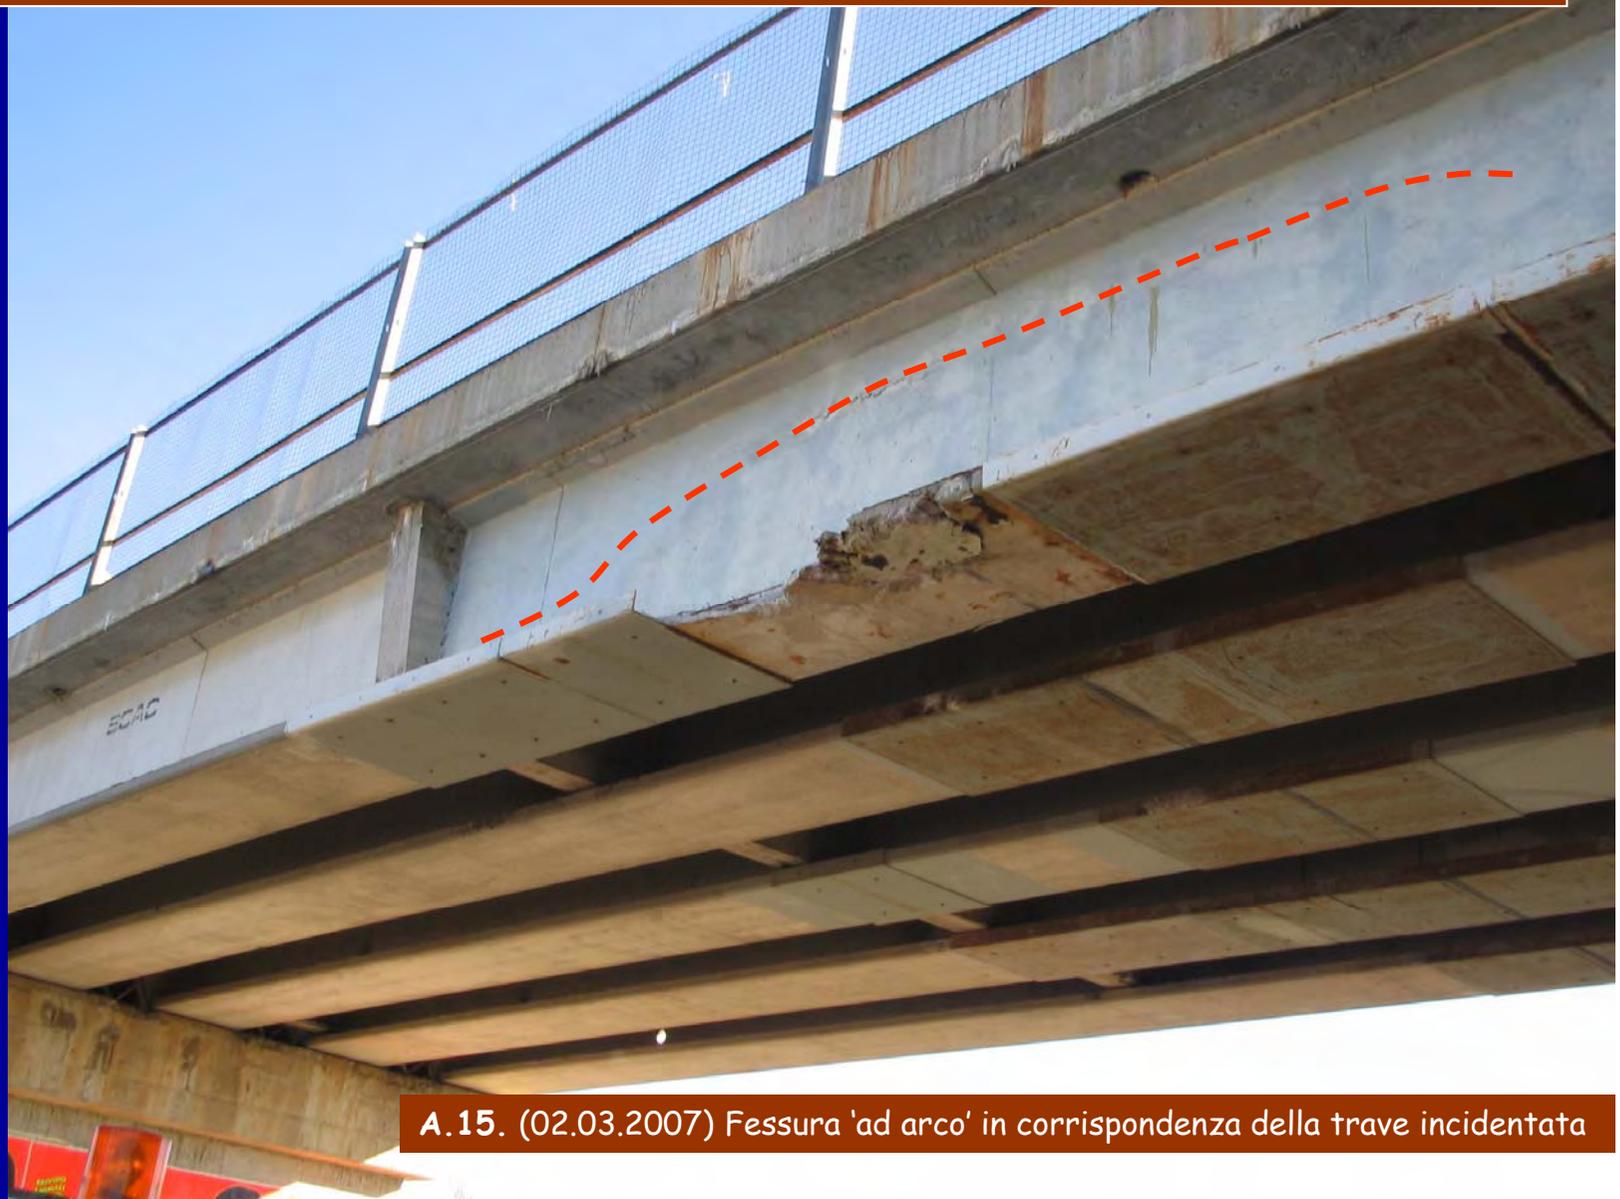
A.15. (02.03.2007) Fessura 'ad arco' in corrispondenza della trave incidentata

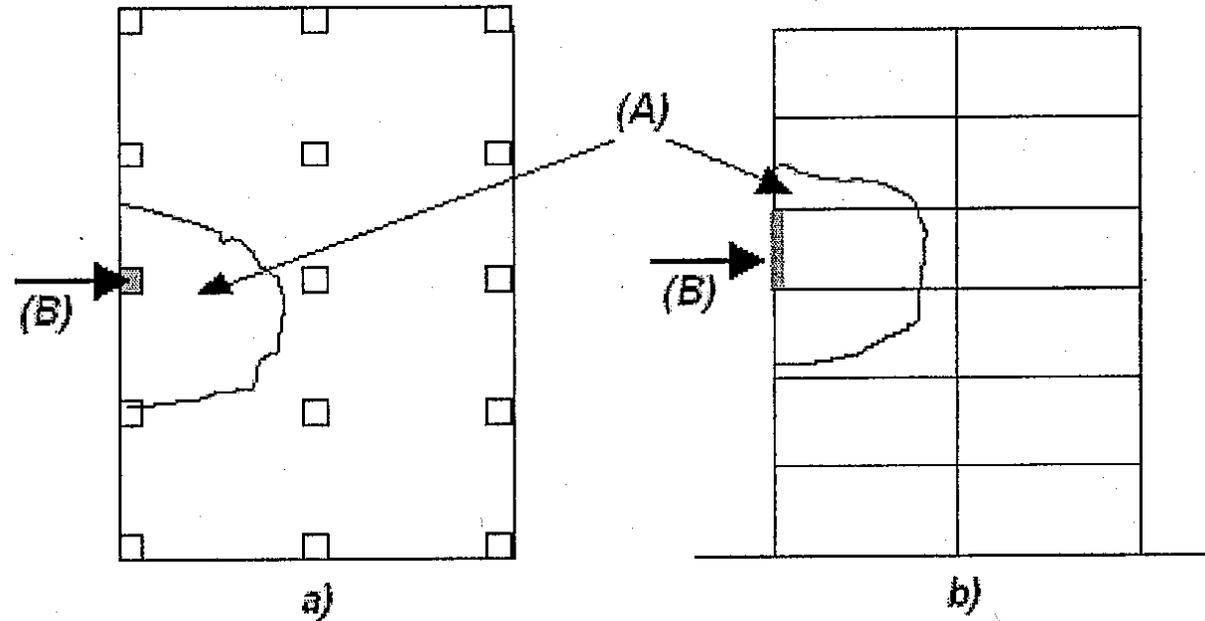
Figure A.1 – Recommended limit of admissible damage.

- (A) Local damage not exceeding 15 % of floor area in each of two adjacent storeys
 - (B) Notional column to be removed
- a) Plan b) Section

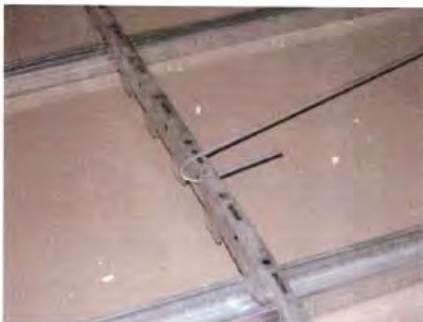
FOTO 5

■ Rottura morsetto
■ Apertura gancio

Gancio integro di pendino con morsetto rotto

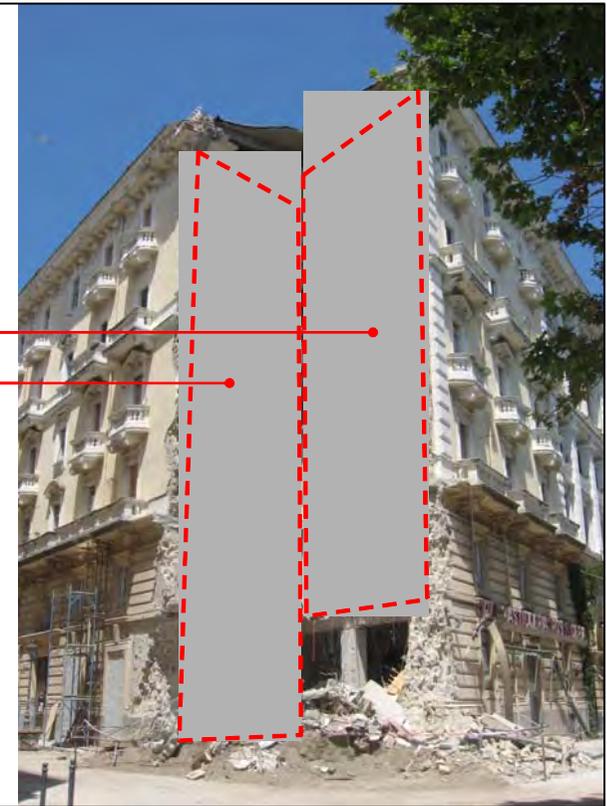
Fig. 2.2.2: Foto dell'angolo tra via verdi e via Lungomare Trieste dopo il crollo

manca di robustness
per assenza di 'diaframmi'
che impediscano il
propagarsi del danno per
effetto 'domino':
un caso di effetto favorevole
della presenza
di **diaframmi** non 'progettati'

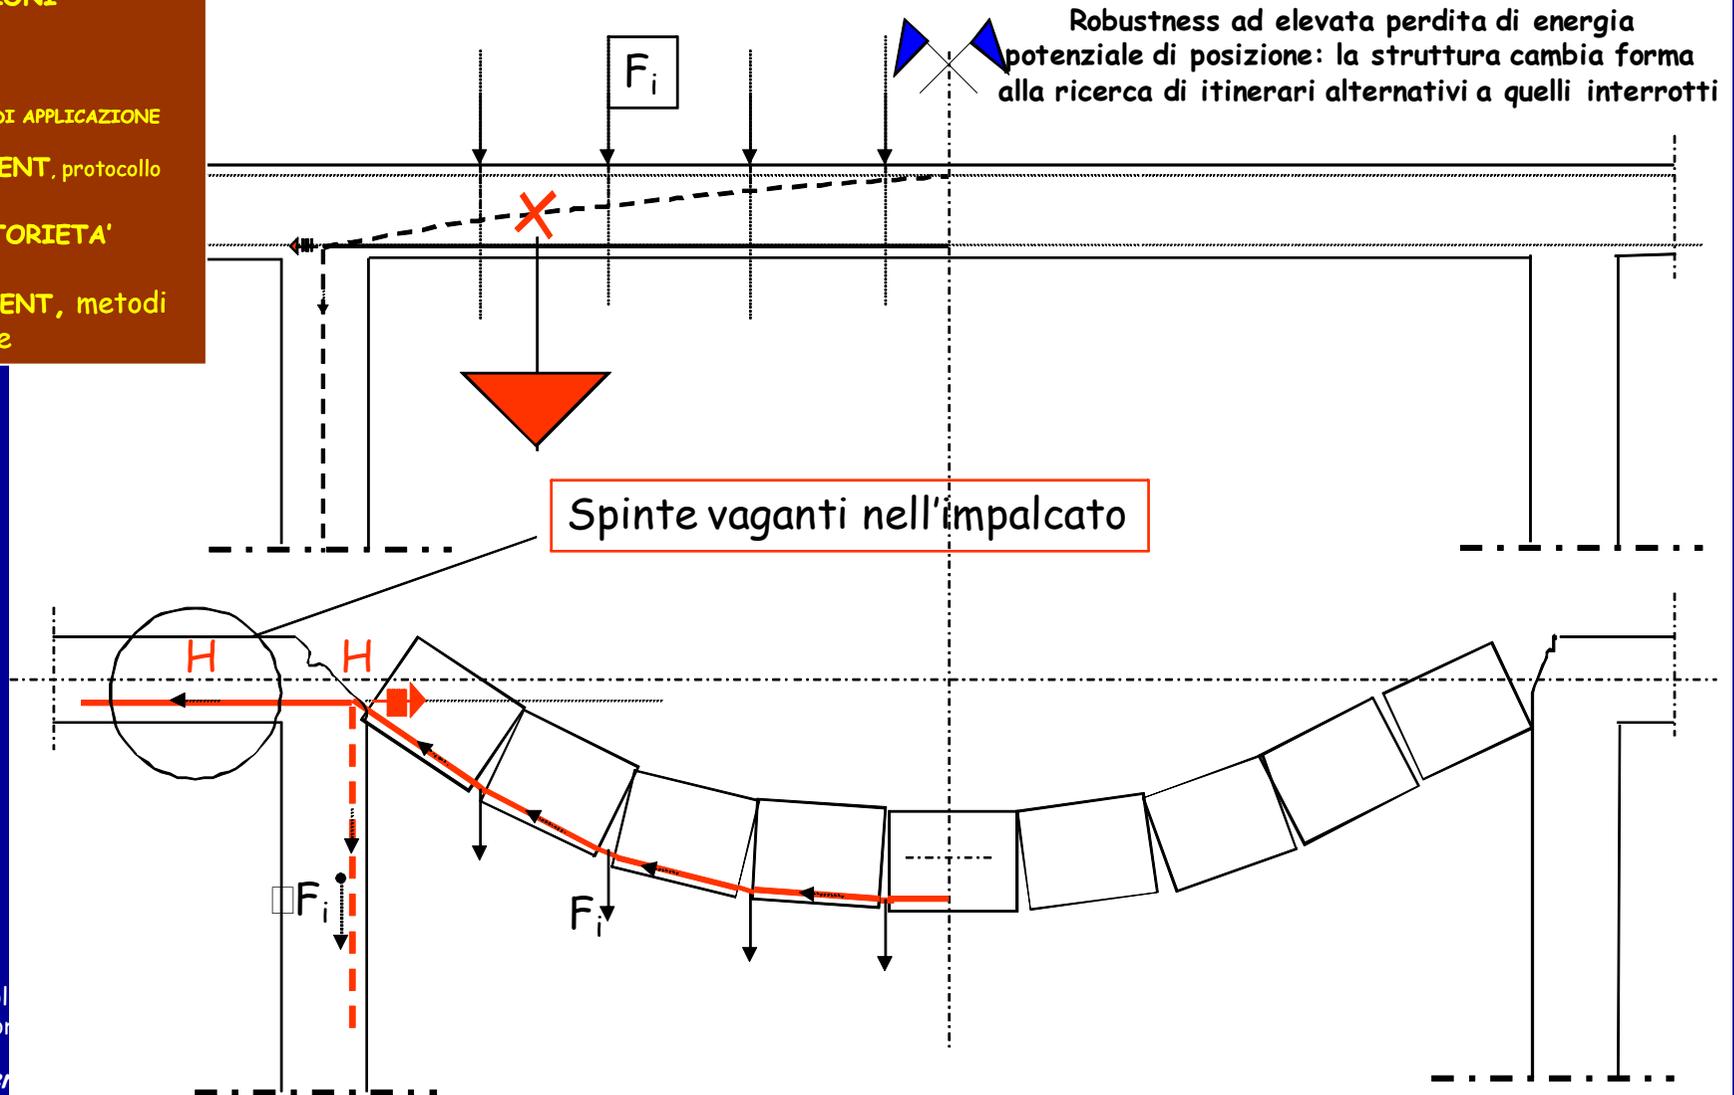
n.b. sono rappresentate solo le armature che partecipano al comportamento post-collasso

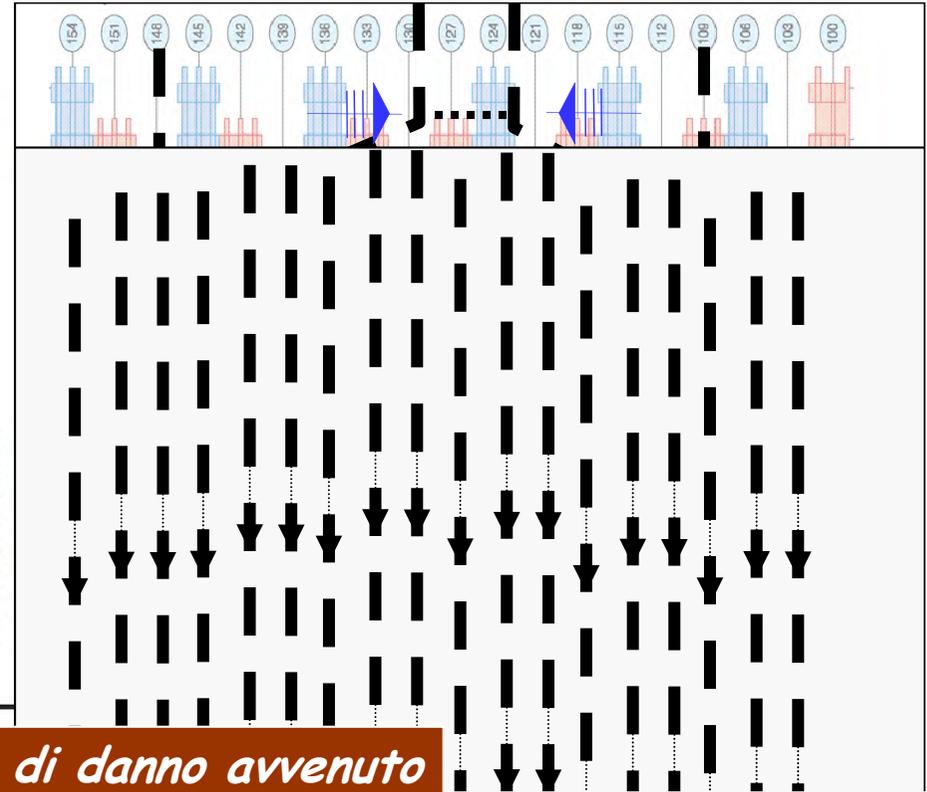
Figure 2-15 Impact damage to the north face of WTC 1.
